# EKSPERTYZA TECHNICZNA STANU DACHU

OBIEKT: ***BUDYNEK SZPITALA***

ADRES: *ul. Szpitalna 5,  
78-320 Polczyn-Zdrój*

**POŁCZYN-ZDRÓJ, 13 GRUDNIA 2019**

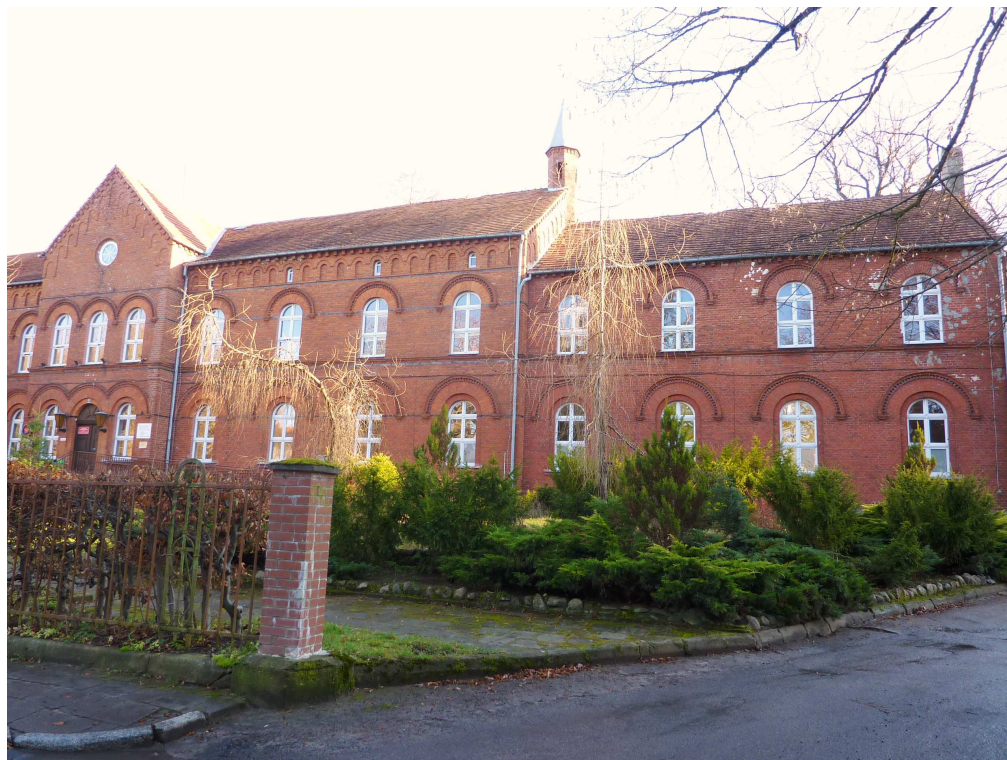
*Fragment frontu szpitala z dachami objętymi ekspertyzą*

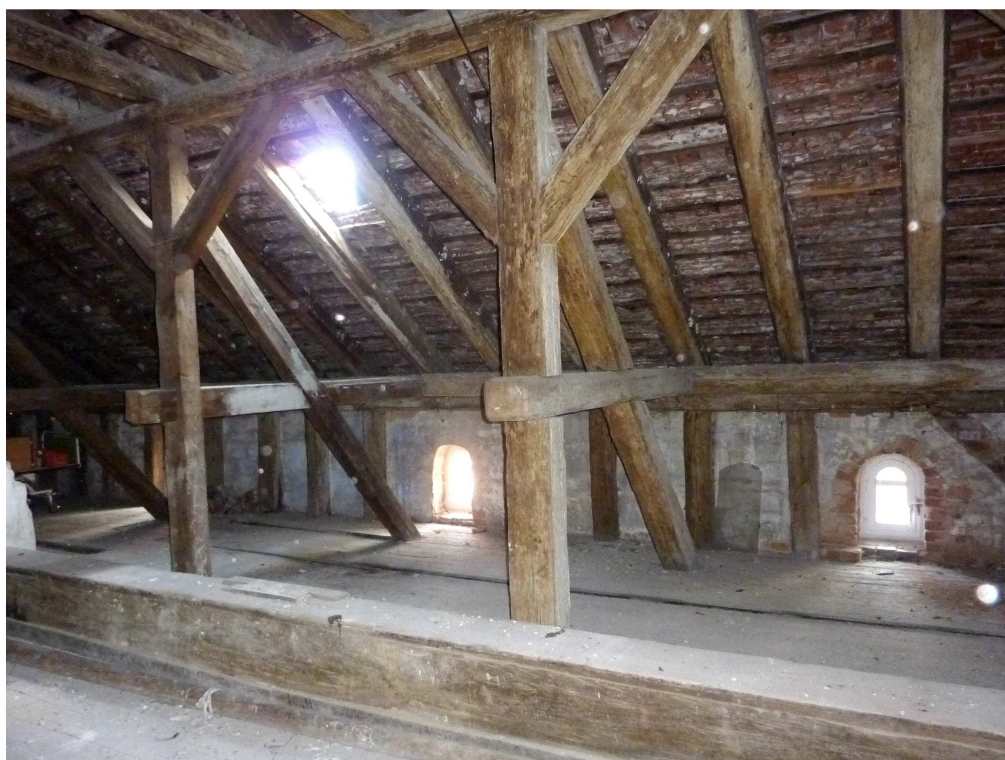
Ale zarówno te wymienione, jak i niewymienione główne elementy nośne obu więźb - murłaty, słupy, płatwie kleszcze, zastrzały, jętki i krokwie zachowane są w stanie konstrukcyjnym dość dobrym lub dostatecznym. Drewno jest twarde, a złącza (głównie ciesielskie) są stabilne. Zużyte niejako są tylko powierzchnie tych elementów konstrukcji, które posiadające liczne mikropęknięcia i pory. Pouginate natomiast dość mocno są niemal wszystkie krokwie. Aby wyrównać płaszczyznę połaci dachów do boków tych krokwi przymocowano jedno- i dwustronne nadbitki. Nadbitki te, mocowane z kawałków różnych desek słabej jakości są jednak w znacznym już stopniu zniszczone i zbutwiałe. W podobnym też stanie są łąty, na których leżą dachówki. Wszystko to powoduje, że połacie dachowe są znacznie pofalowane.

Poza kilku miejscami nie stwierdzono na większych śladów żerowania owadów. A nawet i w tych miejscach, w których takie ślady stwierdzono, to nie są te ślady świeże. W wielu natomiast miejscach znać ślady wilgoci i początków butwienia powierzchni drewna spowodowane nieszczelnościami pokrycia dachowego.

Reasumując jednak stan obu więźb dachowych określam jako niezadowalający, a ich zużycie techniczne na ok. 40-50%.

*Fragment więźby dachu nr 1.*

Więźby dachowe (i pozostałe elementy konstrukcji drewnianych na poddaszu) należy oczyścić i oskrobać ich uszkodzone powierzchnie. Następnie rozebrać łączenie, wyrównać płaszczyzny połąci za pomocą jednostronnych (lub ewentualnie dwustronnych w miejscach styków łąt) nadbitek na krokwiach z desek sosnowych kl. II o grubości min 32 mm. Całość zaimpregnować środkiem solnym owadobójczymi i ognioochronnym Fobos M4.

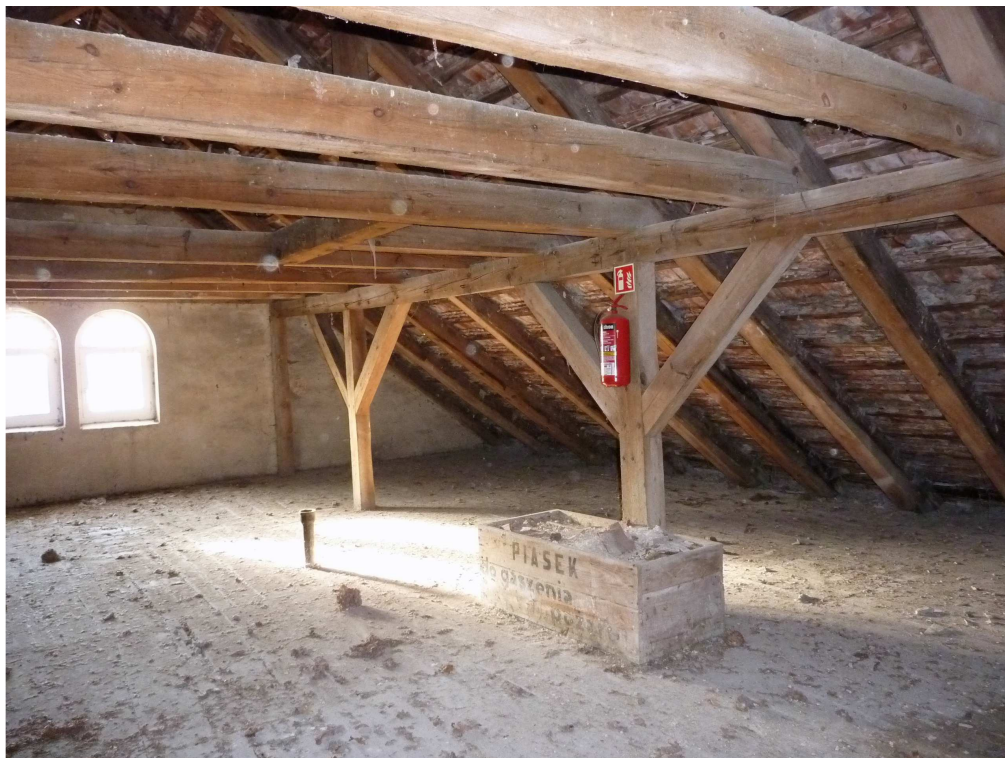
*Fragment więźby dachu nr 2.*
